# Звонница Успенского собора: некоторые итоги реставрации 2012 года

*Д. В. Смирнов*

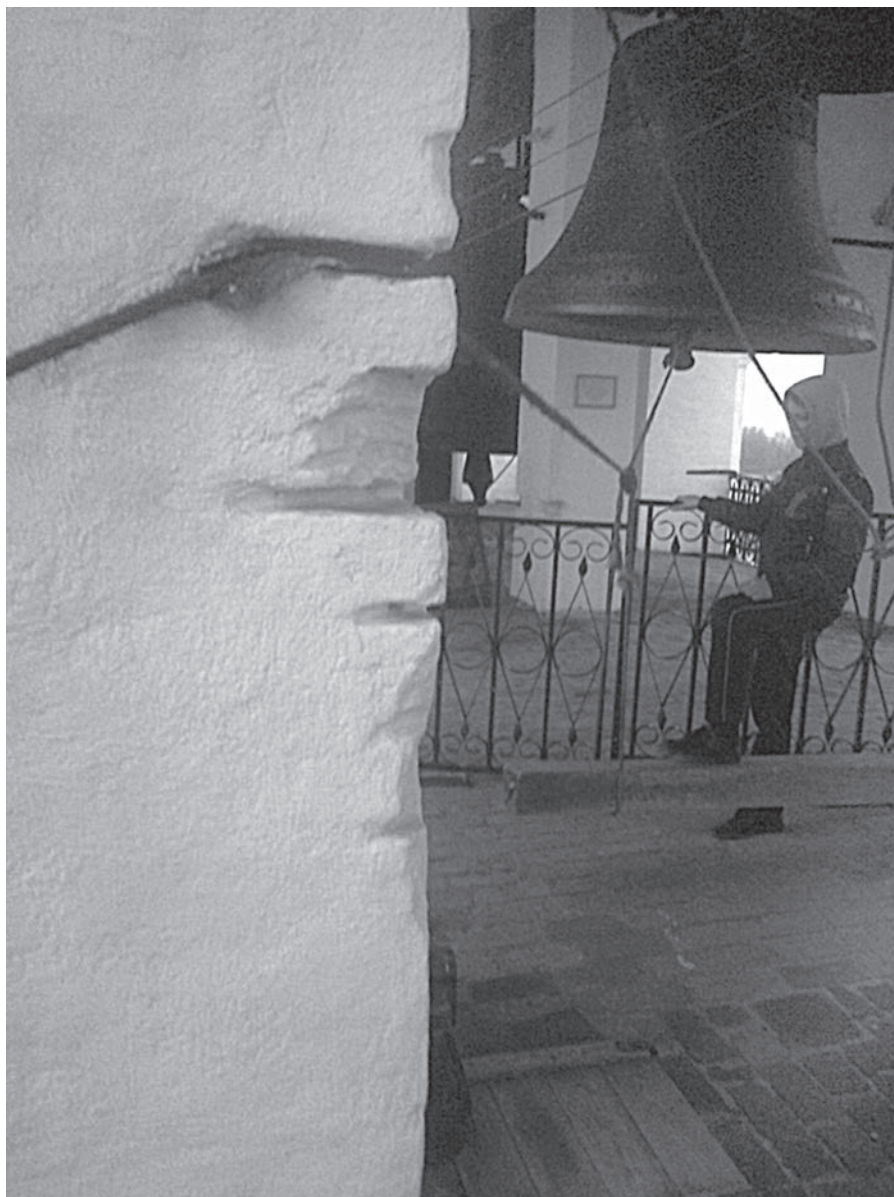
Так было всегда, думали мы, когда ещё в 1987 г. приступили к первым репетициям на звоннице. После снятия штукатурки оказалось, что не всегда. Под слоем штукатурки обнаружили следы нескольких таких пазов-пропиллов для натяжения веревки от языка «Лебеда» (ил. 1). Таким образом, перед нами открылся своеобразный срез, как эволюция, как процесс формирования способа крепления веревки от языка.

Теперь о следах крепления веревки. Всего пазов-пропилов — 12. Верхний — на высоте 180 см, нижний — 130 см от современного уровня пола. В основном, пазы проделаны в растворе между кирпичами, но есть и на самих кирпичах. Скажем сразу, это не следы протирания их веревкой. Пазы-пропилы сделаны специально. По нашей просьбе реставраторы их не заштукатурили, а только покрасили, поэтому любой желающий может увидеть этот своеобразный памятник творческого поиска звонарей прошлых времен.

*Ил. 1. Пазы-пропилы в кирпичной кладке для натяжения веревки от языка «Лебедя»*
